環境技術部の業務紹介

私共産業環境センター環境技術部では、工場排水試験を始め河川及び湖沼の環境調査、土壤汚染調査等、試験機器を駆使して皆様からのご依頼による調査、試験を承っております。

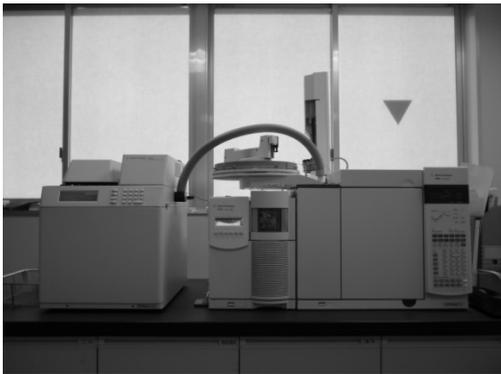
写真1 ガスクロマトグラフ質量分析計

ガスクロマトグラフ質量分析計(GC/MS)を使用し、有機物(農薬、有機溶剤等)を調べます。

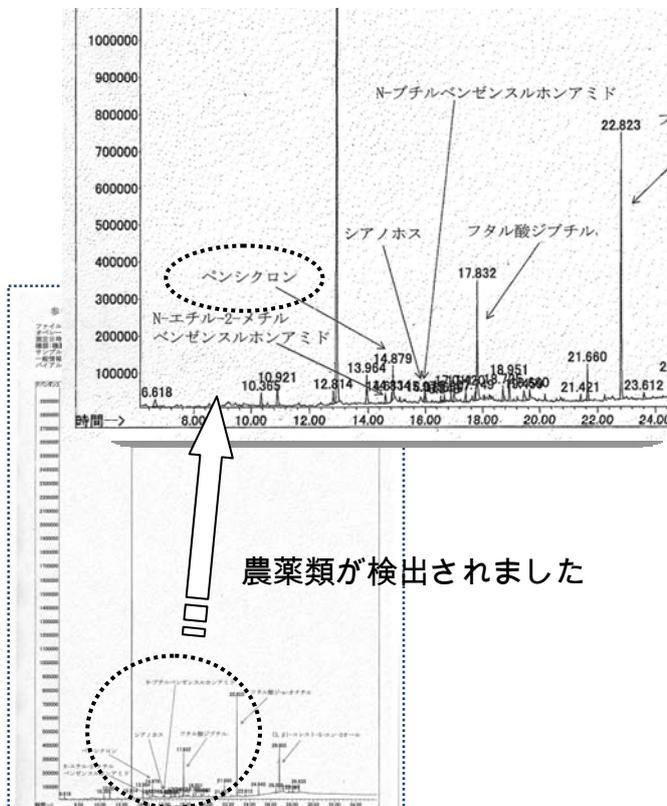
図1 斃死魚河川水のクロマトグラフ

事例1 河川や工場排水路における魚類斃死(死んだ魚が浮く事) 調査で農薬類の影響を調べました

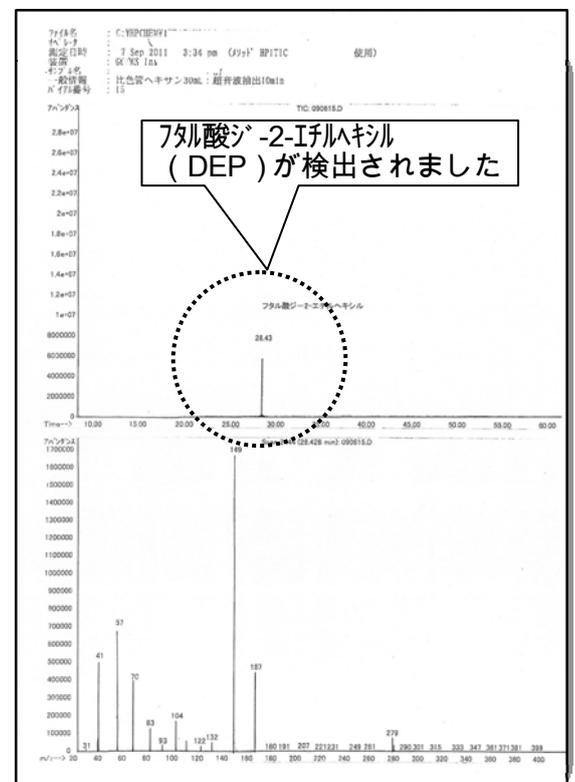
図2 付着物のクロマトグラフ

事例2 工場内床面に付着している物質を調べました

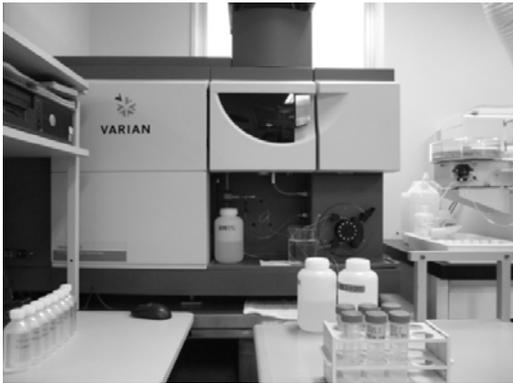
写真 5 ICP 発光分光分析装置

ICP 発光分光分析装置及び ICP 質量分析装置、蛍光 X 線装置等を使用した異物試験

これらの機器では、工場内や生産ライン上に生じた異物、履歴が不明な物、成分不明な廃棄物、製品の組成試験、RoHS に代表される海外の仕様に沿った試験等の主に金属関係の試験を行っており、部品、食品等のメーカーや自治体関係者等から試験依頼を承っております。

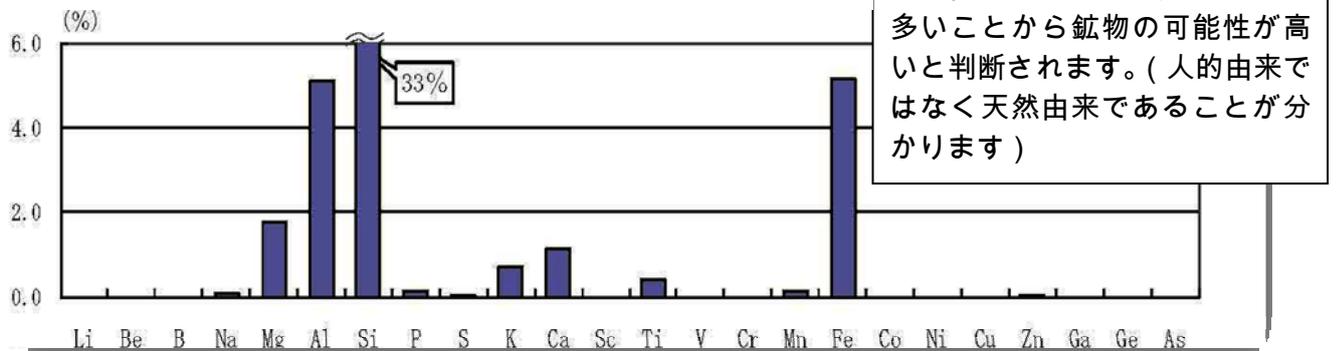
図 3 堆積物を酸に溶解後一斉分析結果

事例 3 湖底堆積物の元素分析

ケイ素、アルミニウム、マンガン、鉄が検出されています。ケイ素が多いことから鉱物の可能性が高いと判断されます。(人的由来ではなく天然由来であることが分かります)

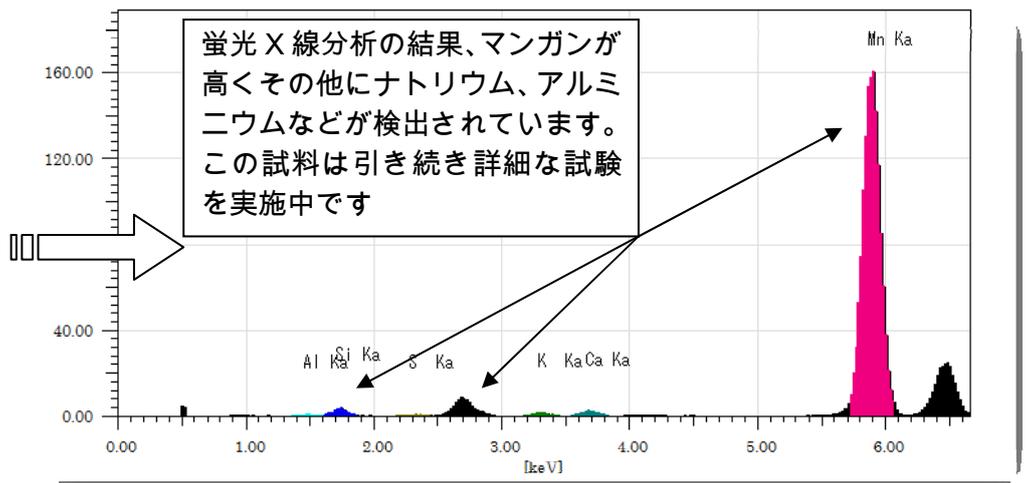
図 4 蛍光 X 線分析結果

蛍光 X 線分析の結果、マンガンが高くその他にナトリウム、アルミニウムなどが検出されています。この試料は引き続き詳細な試験を実施中です
